ERHALTUNGS- & ENTWICKLUNGSKONZEPT

GARTENSTADT HASLACH

LEITFADEN ZUR DENKMALGERECHTEN
ERHALTUNG UND ENTWICKLUNG

Stadtplanungsamt
Dezernat V
Stand: März 2022

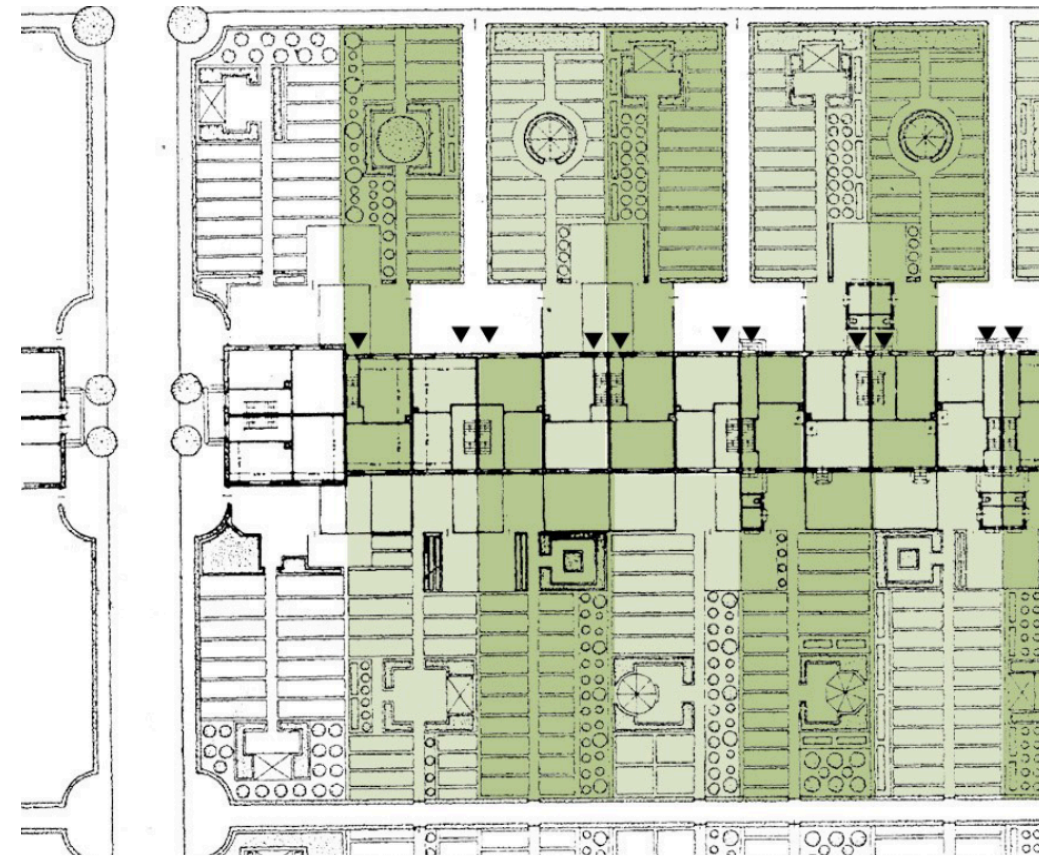
Plan der Einfamilienhäuser mit Straßen oder zugehörigen Gartenparzellen in doppelter Hausbreite, Karl Gruber 1920

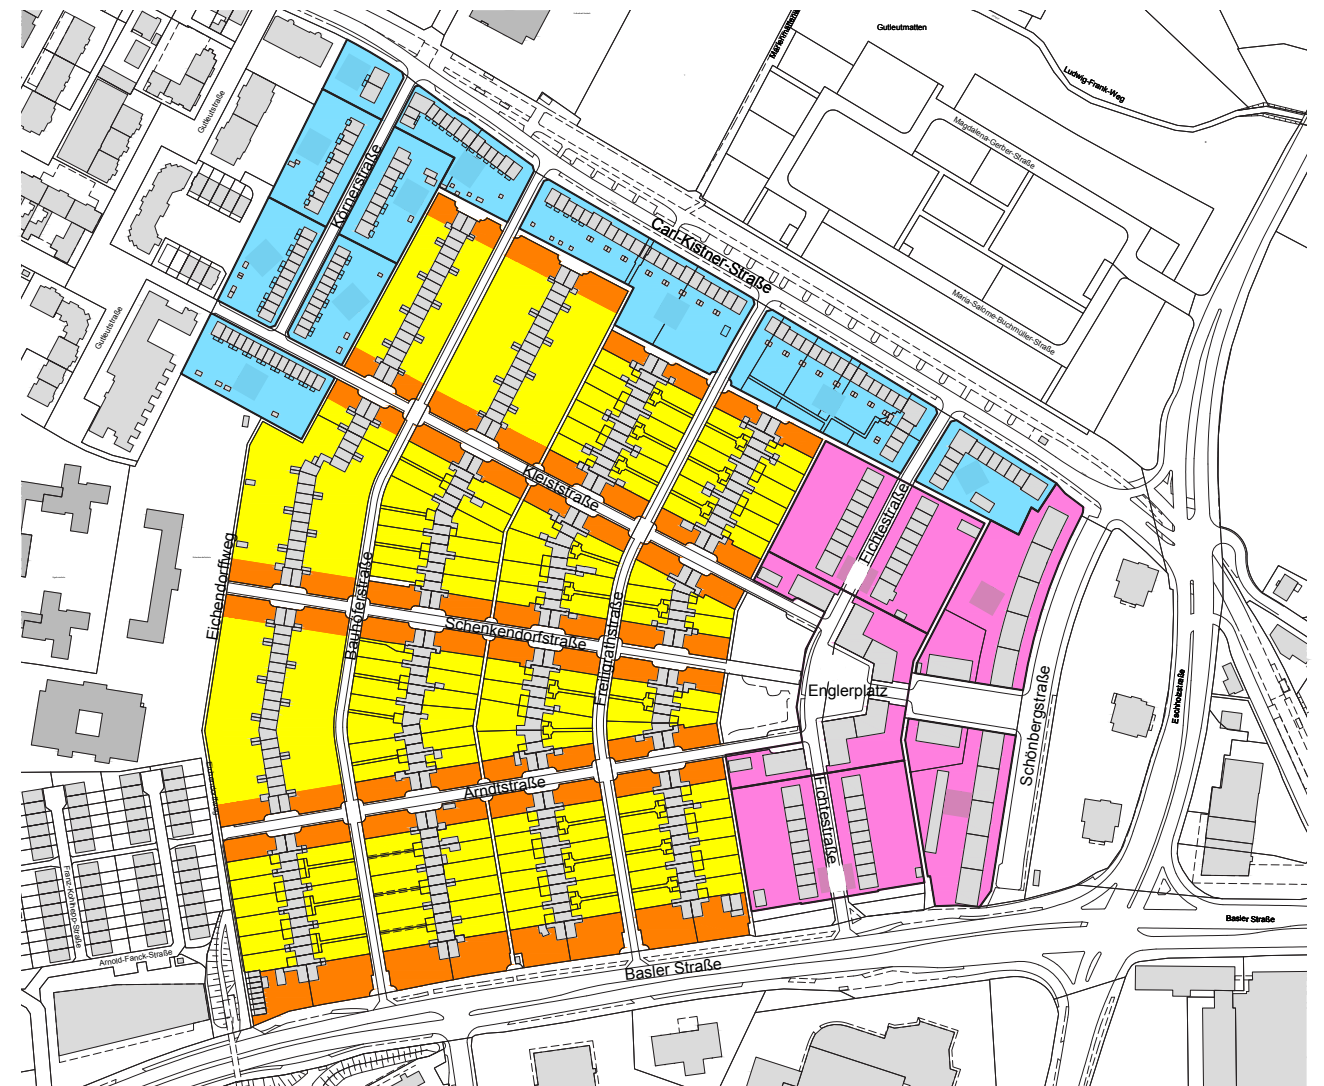
Lageplan & Legende

Kleiststraße Körnerstraße Carl-Kistner-Straße	S.26-33 S.34-69 S.70-93
	Mittelhäuser Freilingrath- und Bauhöferstraße	S.94-99
	Kopfbauten Freilingrath- und Bauhöferstraße	S.94-99
	Englerplatz Fichterstraße Schönbergstraße	S.100-109 S.110-117 S.118-129

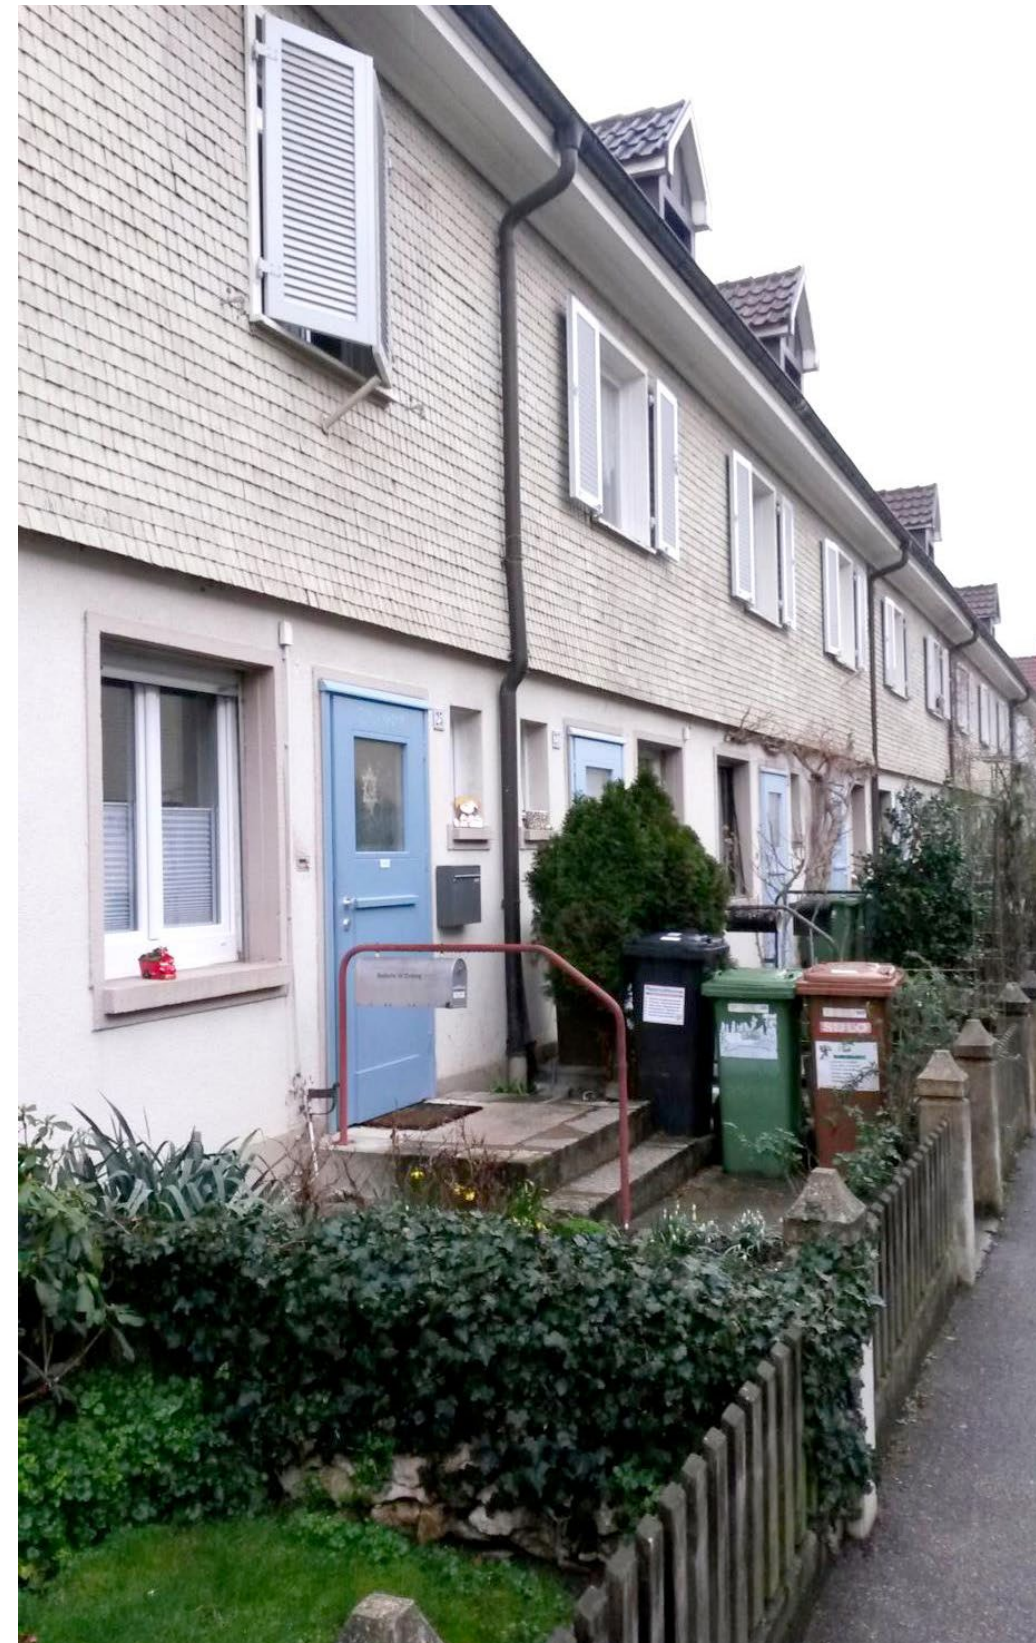
Körnerstr. 23-45
Strassenansicht
(2014)

Einzelbauteil	Konstruktion/Bestand	Material/Bestand
Haustyp	2 Vollgeschosse mit Dach, wie in Körnerstr. 23-45 - Typ A1	
Kamine	gemauert	Verputzt mit Abschlussplatte. Blechkragen in der Dachhaut, eingeputzt.
Dächer	Satteldach, Endhäuser kleiner Walm	
Dachhaut	Ziegelpfanne,	Falzziegel, braunrot nicht engobiert
Bleche, Entwässerung	Traufrinne, Fallrohre	Blech, braun, halbrund Rinne, rundes Fallrohr
Gauben	mit spitzem Satteldach, bisher je 2 neben dem Zwerghaus, symmetrische Anordnung	
Gaubenwangen	verblecht, glatt	verblechte mit Kupfer, ohne Stehfalze
Gaubenfront	verblechte, Stehfalz	Kupferblech, braun mit Stehfalzen
Fenster in Gaube	Quadratisch, kein Lichtausschnitt in Giebel-feld	Holzfenster
Gaubendach	Satteldach mit Ziegelpfannen	Falzziegel, braunrot nicht engobiert
Gaubenortgang	Holzbrett verblechte Schmalseite. Dachüberstand ca. 10cm.	Weiß lackiertes Holz mit CU-Blech abgedeckt, greift unter die Ziegel.

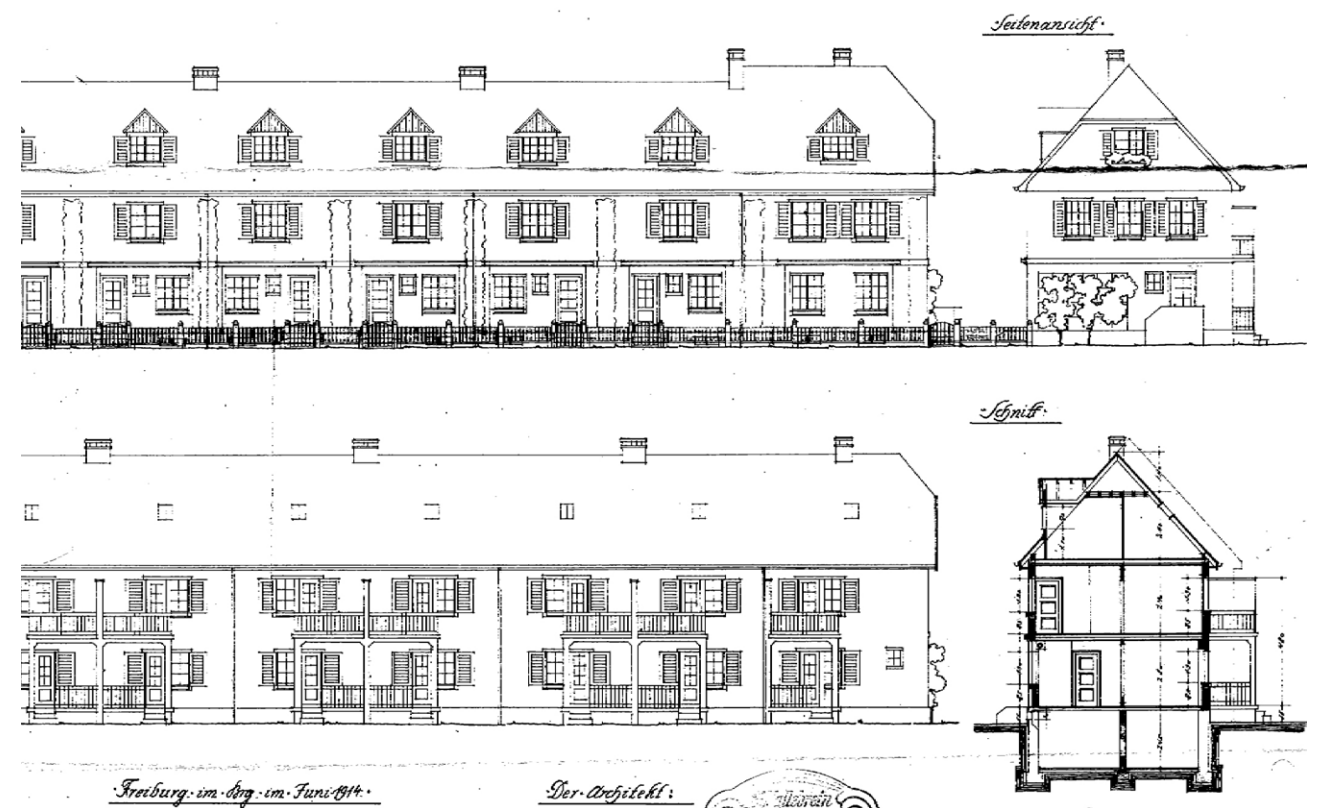
Körnerstr. 5-21, Historischer Plan - Ausschnitt, Ansicht, Giebelansicht, Schnitt

Einzelbauteil	Konstruktion/Bestand	Material/Bestand
Haustyp	2 Vollgeschosse mit Dach	
Kamine	gemauert	Verputzt mit Abschlussplatte. Blechkragen in der Dachhaut, eingeputzt.
Dächer	Satteldach, Endhäuser kleiner Walm	
Dachhaut	Biberschwanz Ziegel, Doppeldachdeckung	Biber, rot nicht engobiert
Bleche, Entwässerung	Traufrinne, Fallrohre	Blech, braun, halbrund Rinne, rundes Fallrohr
Gauben straßenseitig	Einzelgauben mit spitzem Satteldach, 7 Stück an Straße und Endhaus je eine Doppelfenstergaube Straßenseite	Holzkonstruktion
Gaubenwangen	verblechte, glatt	Holz braun gestrichen
Gaubenfront	Verschalt,	Senkrechte Holzbretter mit Stülpleiste, braun gestrichen
Fenster in Gaube	Quadratisch, kein Lichtausschnitt in Giebel-feld	Holzfenster
Gaubendach	Satteldach mit Biberschwanzziegel, Doppeldachdeckung	Biberschwanz rot,
Gaubenortgang	Holzbrett mit verbleichter Schmalseite. Dachüberstand ca. 10cm.	Weiß lackiertes Holz mit CU-Blech abgedeckt, greift unter die Ziegel.

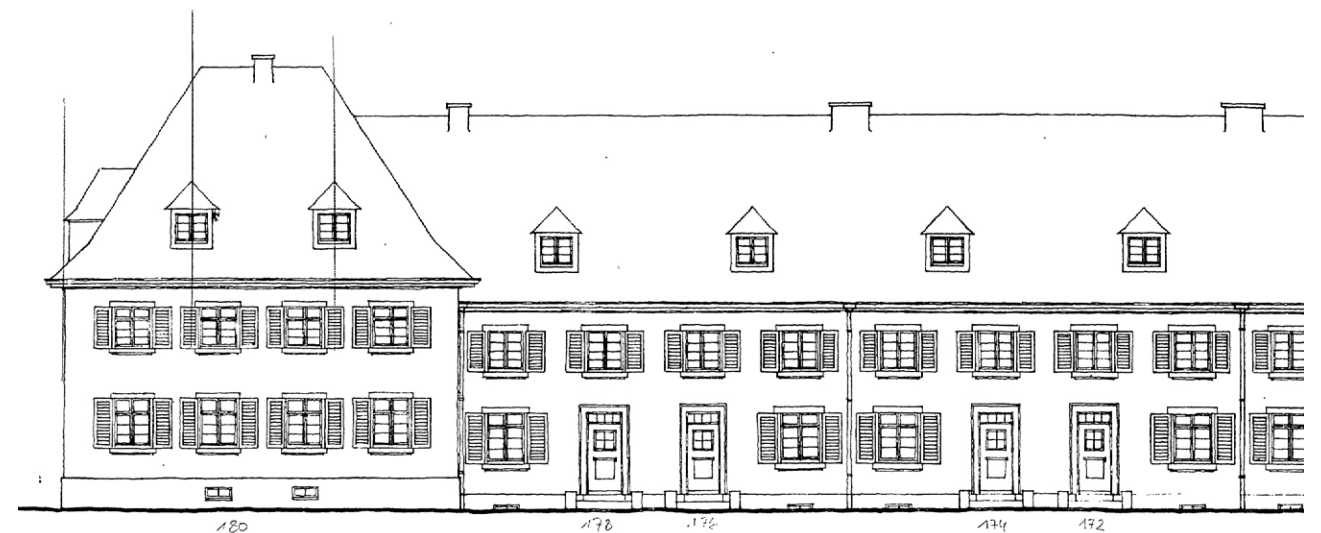
Carl-Kistner-Str. 180-168, Historischer Plan, Ansicht Ausschnitt

Einzelbauteil	Konstruktion/Bestand	Material/Bestand
Haustyp Baujahr 1921	2 Vollgeschosse mit Walmdach, Eckhäuser vorspringend	wie Carl-Kistner-Straße zwischen Körner- und Bauhöferstraße
Kamine	Blechverwahrung mit Kopfplatte	
Dächer	Satteldach, Endhäuser mit Walmdach	
Dachhaut	Biberschwanz Ziegel, Doppeldachdeckung, Lüfterziegel am First und über den Gauben	Biber, rot engobiert
Bleche, Entwässerung	Traufrinne, Fallrohre	halbrund Rinne, rundes Fallrohr, Kupfer
Gauben Straßenseite	Kleine Gauben mit Walmdach, eine pro Wohneinheit. Jeweils eine Walmdachgaube auf dem Giebelwalm. Kehlbleche am Übergang Gaubendach zum Hauptdach.	Pro Gaube ein Fenster
Gauben Gartenseite	Keine vorhanden	
Gaubenwangen	verblechte mit Kehlblechen.	
Gaubenfront	verblechte Gaubenpfosten,	verblechte Holzpfosten.
Fenster Gauben straßenseitig	stehendes Rechteck mit Sprossenfenster, kein Giebelfeld durch Walm.	Historisch Holzfenster
Gaubendach	Walmdach, Biberschwanz Ziegel, Doppeldachdeckung	Biber, rot engobiert

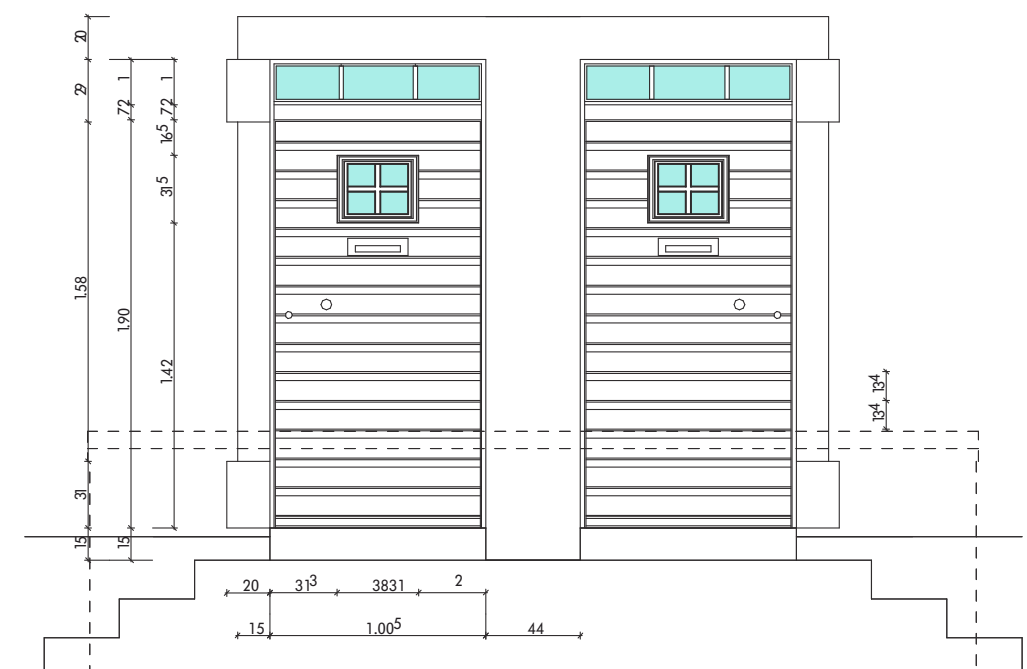
Haustür
Ansicht und Schnitt

Bauzeitliche Haustüren sind zu erhalten. Sie bestehen aus Massivholz mit Fensterausschnitt, Kreuzsprosse und Briefkastenschlitz. Auf der Innenseite befinden sich große aufgeschraubte Lappenbänder und ein Kastenschloss. Die noch erhaltenen Originaltüren haben bei den Nebeneingängen auf der Gartenseite eine Höhe von 1,94 m.

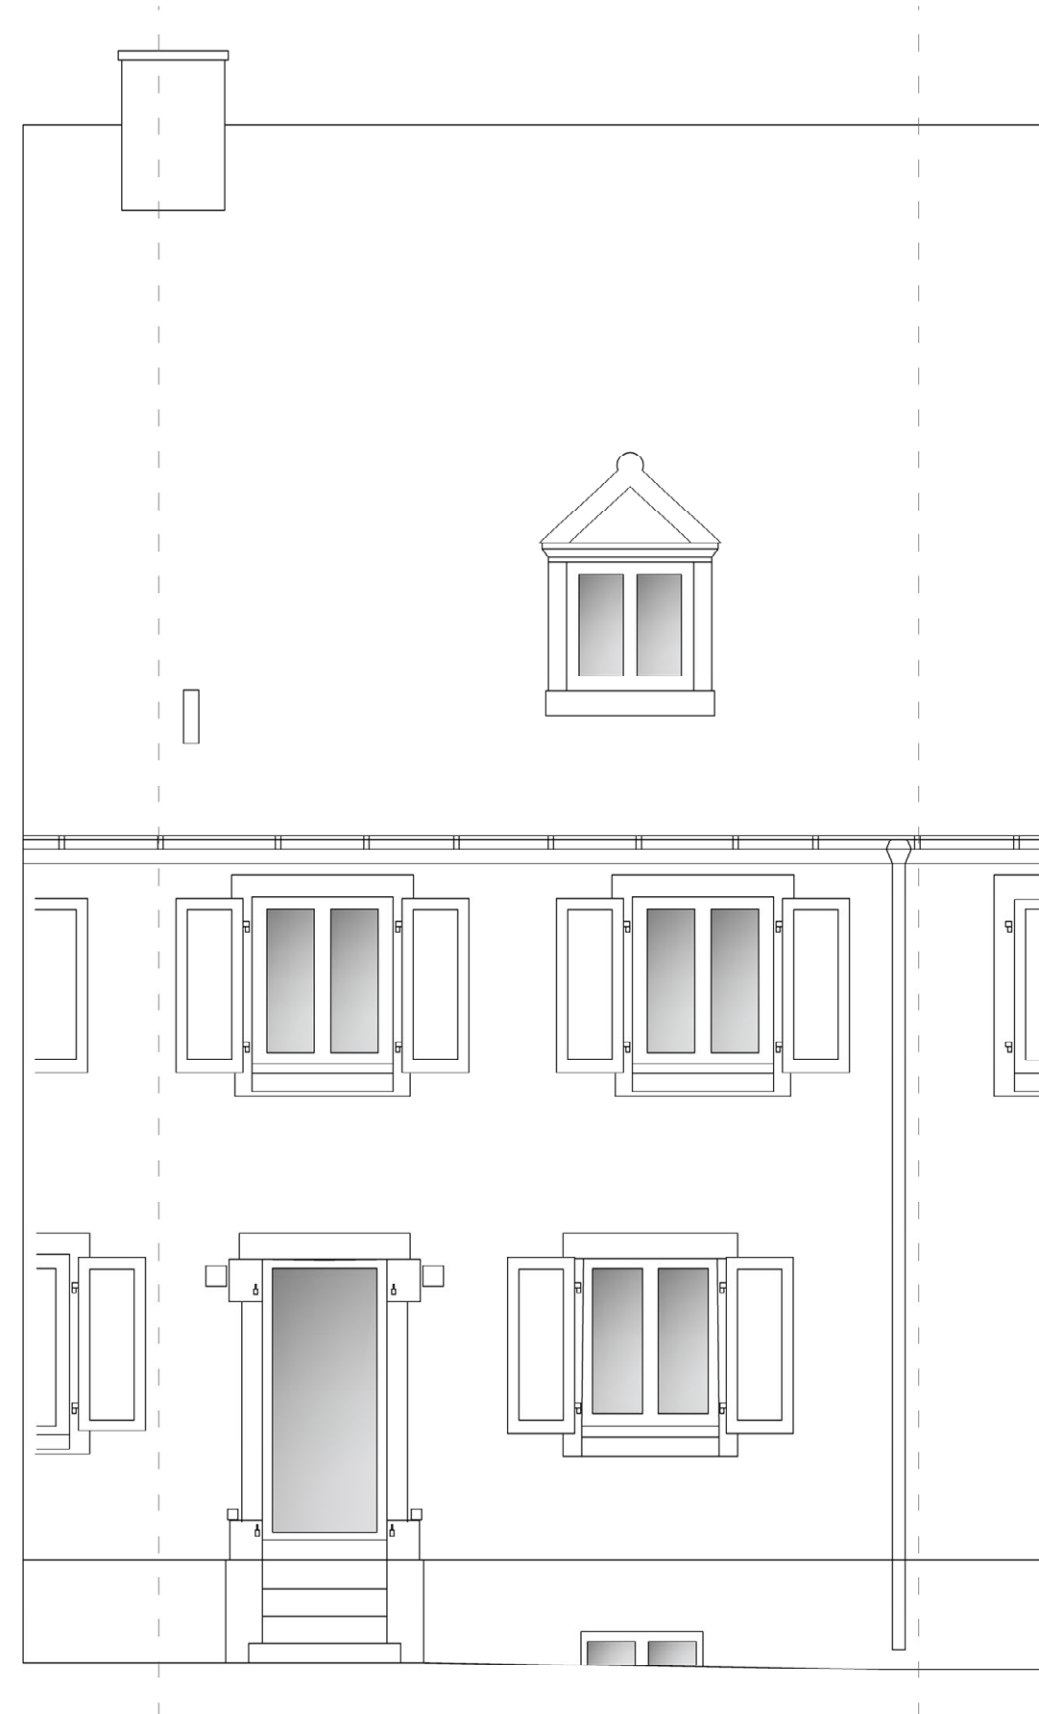
Fassade mit garten-
seitiger neuer Tür

Die historischen Türen in den Garten sind lediglich in der oberen Hälfte verglast. Bauzeitliche Türen sind zu erhalten, sofern diese nicht mehr vorhanden sind, können Fenstertüren eingebaut werden, die historischen Öffnungen und Laibungen sind zu erhalten (vgl. Fensterdetail)

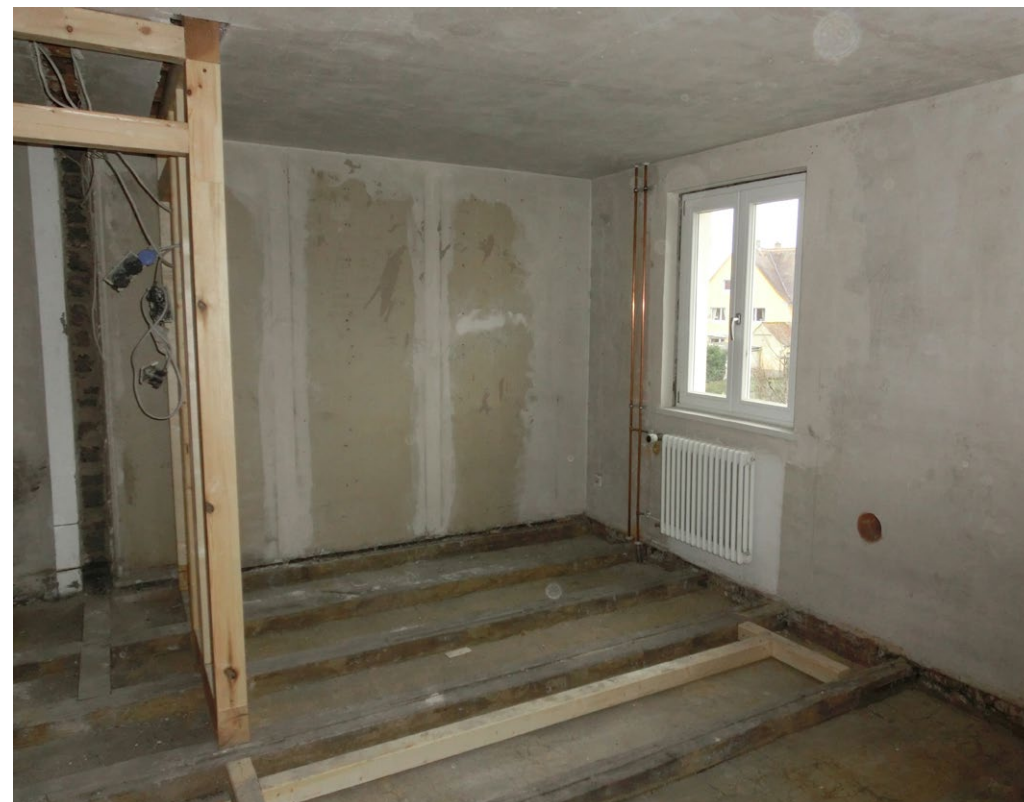
Beispiel Balkenkonstruktion für neues Bad im Obergeschoss (Schlafzimmer wurde verkleinert)

Für den Einbau eines Bades im 1. OG sind besondere statische Vorkehrungen erforderlich. Für den Einbau einer Trennwand zwischen neuem Bad und dem angrenzenden Schlafraum ist es zwingend notwendig, erst die Ersatzmaßnahmen abzuschließen, bevor die alten Wände entfernt werden. Im Beispielplan sind die neuen Wände in Grün und die zu entfernende in Rot eingezeichnet.

Damit die Entwässerungsleitungen für Waschbecken und WC in einen Deckenhohlraum zur Innenwand geführt werden können, muss aus statischen Gründen für den neuen Deckenbalken der Trennwand zwischen Bad und Schlafraum eine Auswechslung montiert werden. Dieser Auswechselbalken ist so bemessen, dass er die Zwischendeckenlage der bestehenden Balkendecke nicht durchbricht. Darauf können dann leichte nichttragende Trennwände aus (Gipskartonwand mit C-Ständern) montiert werden.

Aus schallschutztechnischen Gründen sind die Leitungen für das Waschbecken und das WC vor der Trennwand zum angrenzenden Schlafraum zu führen. Die Abmessungen der Auswechselhölzer sind konstruktiv und können ähnlich den Hölzern der abzubrechenden Wand dimensioniert werden.

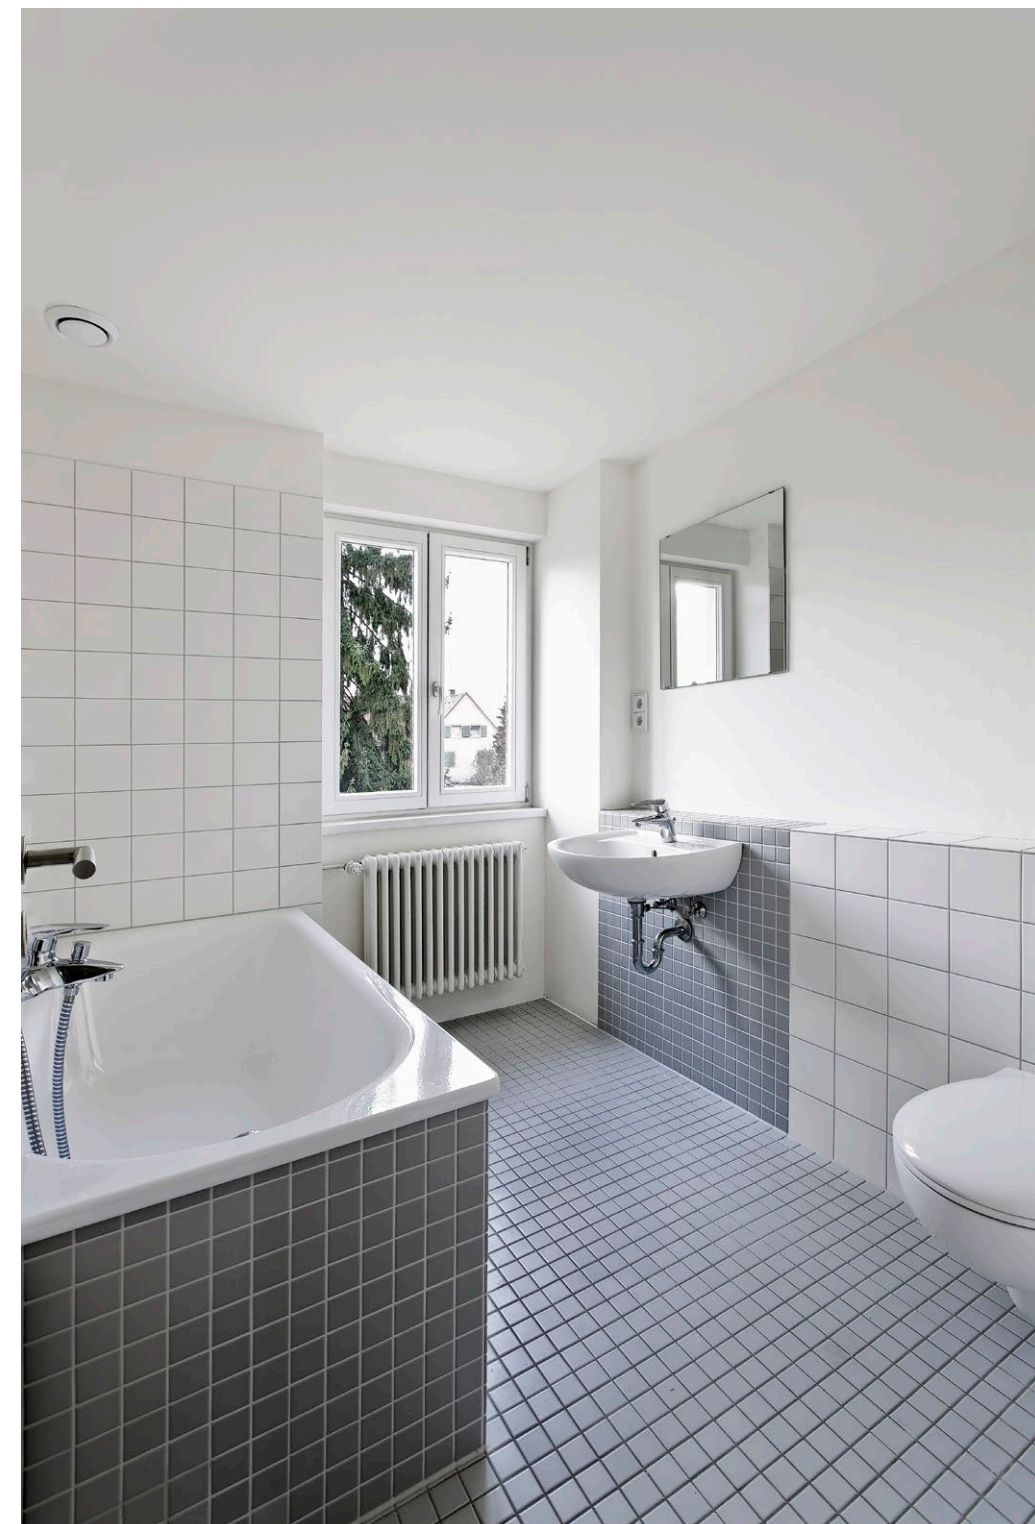
Neues Bad im OG nach Fertigstellung

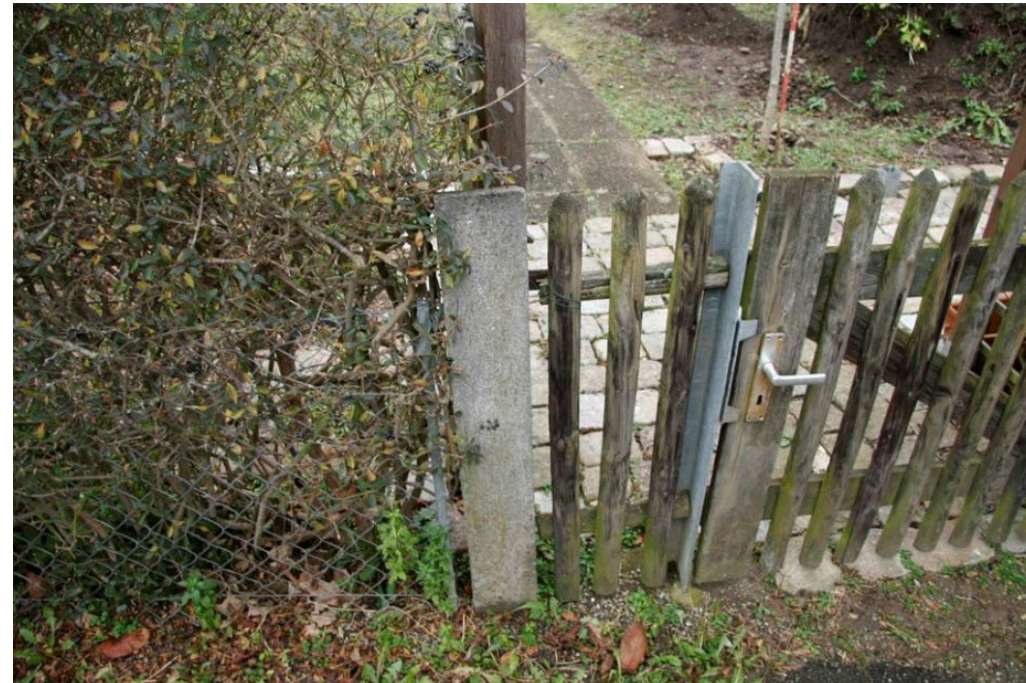
Typisches Bild:
Maschendrahtzaun,
Ligusterhecke, Beton-
pfosten und Tor aus
Holzlatten

Die typische Einfriedung stellt der Maschendrahtzaun in Verbindung mit einer geschnittenen Ligusterhecke dar.

Die Gartentore sind häufig in Form von Lattentoren vorzufinden. Die Torpfosten bestehen aus Betonpfosten.

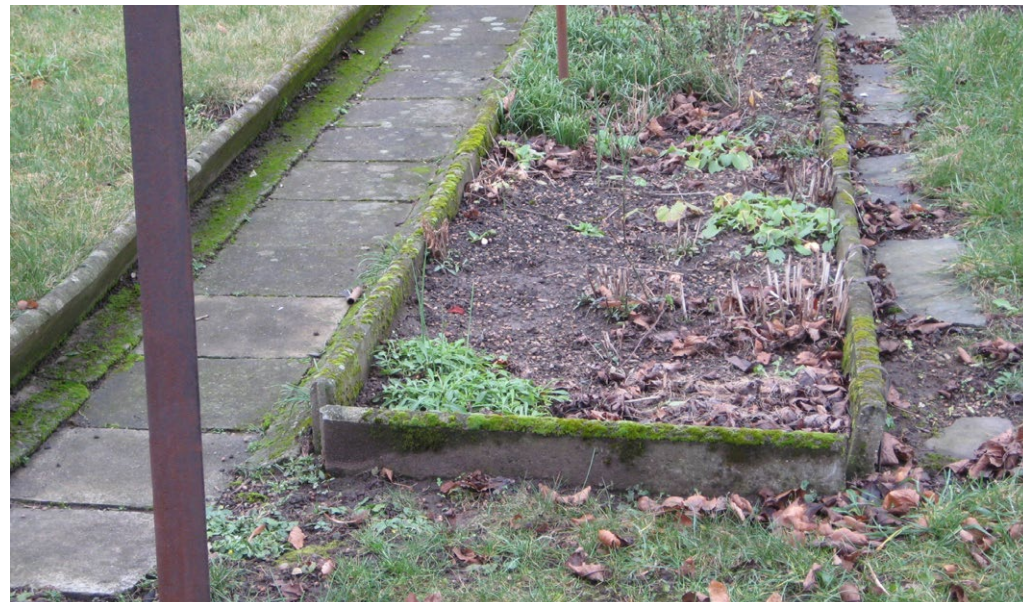
Historisches Beispiel für Betonplatten und Einfassung von Beeten mit gerundeten Betonkantsteinen

Bei der Materialwahl, vor allem für Bodenbeläge, Wege und Einfassungen, können an dieser Stelle nur Vorschläge und Empfehlungen gemacht werden. Als Bodenbelag werden typische, historische Materialien wie Betonplatten (verschiedene Größen) sowie Kies und wassergebundene Decken empfohlen. Natursteinplatten sind möglich, sofern sie den Betonplatten in der Oberflächenstruktur und Farbigkeit entsprechen. Dabei handelt es sich um günstige Lösungen, welche gut selber eingebaut werden können. Pflastersteine und Natursteine sind hingegen kostspieliger. Eine Einfassung der Beete erleichtert die Pflege. Für diese bieten sich einfache Betonkantsteine (mit gerundeten oder geraden Kanten) an, wie sie vielfach im Bestand und auf historischen Fotos zu finden sind.

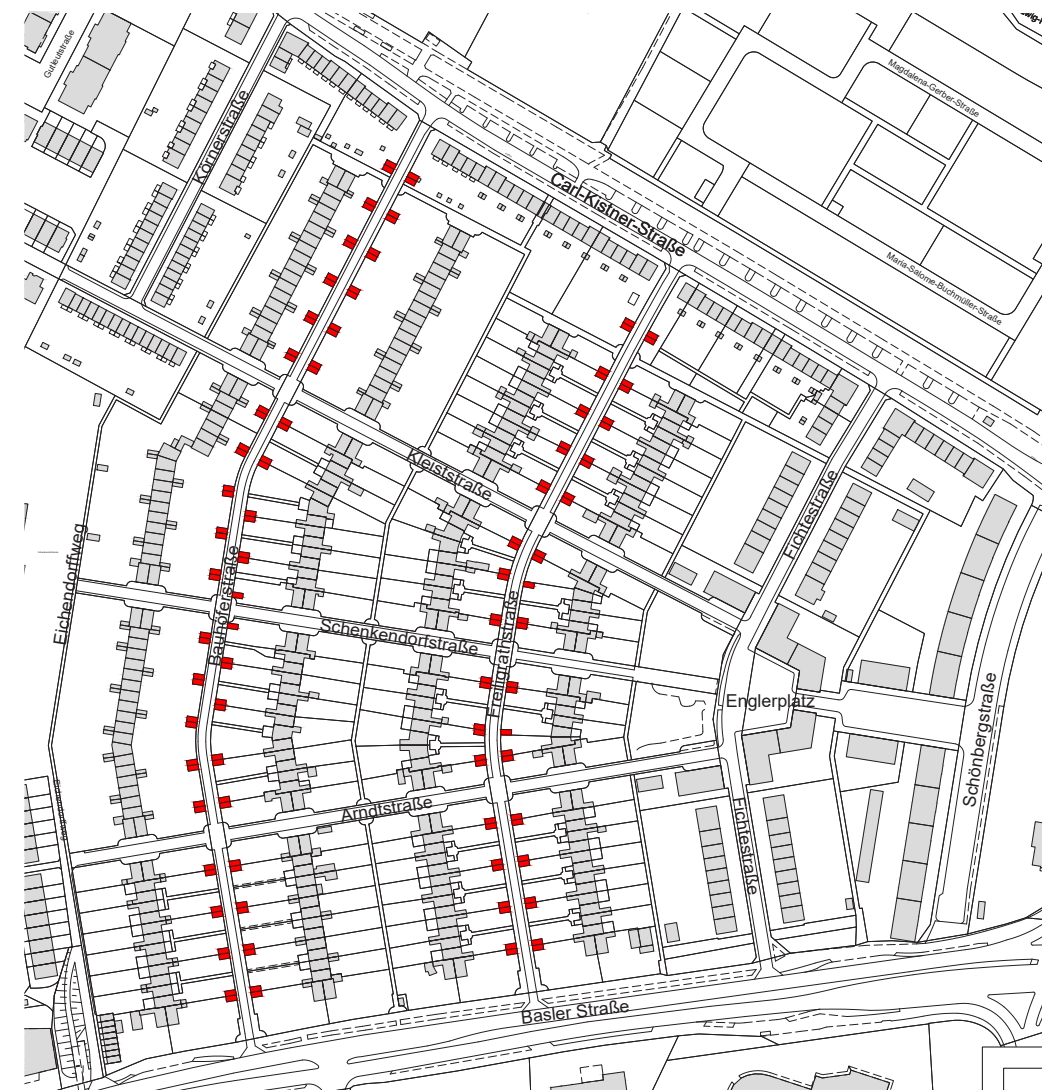
Gesamtkonzept
Parkierung, rot: Lage
der ausnahmsweise
zulässigen Stellplätze

Exemplarisch wurden in der Freiligrathstraße die bestehenden privaten Stellplätze und öffentlichen Parkstände betrachtet. Die öffentlichen Parkstände sind entlang der Freiligrathstraße einseitig und entlang der Kleiststraße zur Verkehrsberuhigung wechselseitig angeordnet. Im folgenden Plan wurde beispielhaft dargestellt, wie insgesamt 16 öffentliche Parkstände und 16 private Stellplätze für die 32 Wohneinheiten möglich sind. Das vorliegende Konzept zeigt die Anordnung von jeweils einem Stellplatz in den straßenseitigen Gärten. In den rückwärtigen Gärten, die lediglich über einen 1 m breiten Wirtschaftsweg („Mistweg“) erschlossen sind, können keine Stellplätze errichtet werden. Fahrzeuge, deren Gärten im rückwärtigen Bereich liegen, müssen auch künftig im öffentlichen Raum parken.

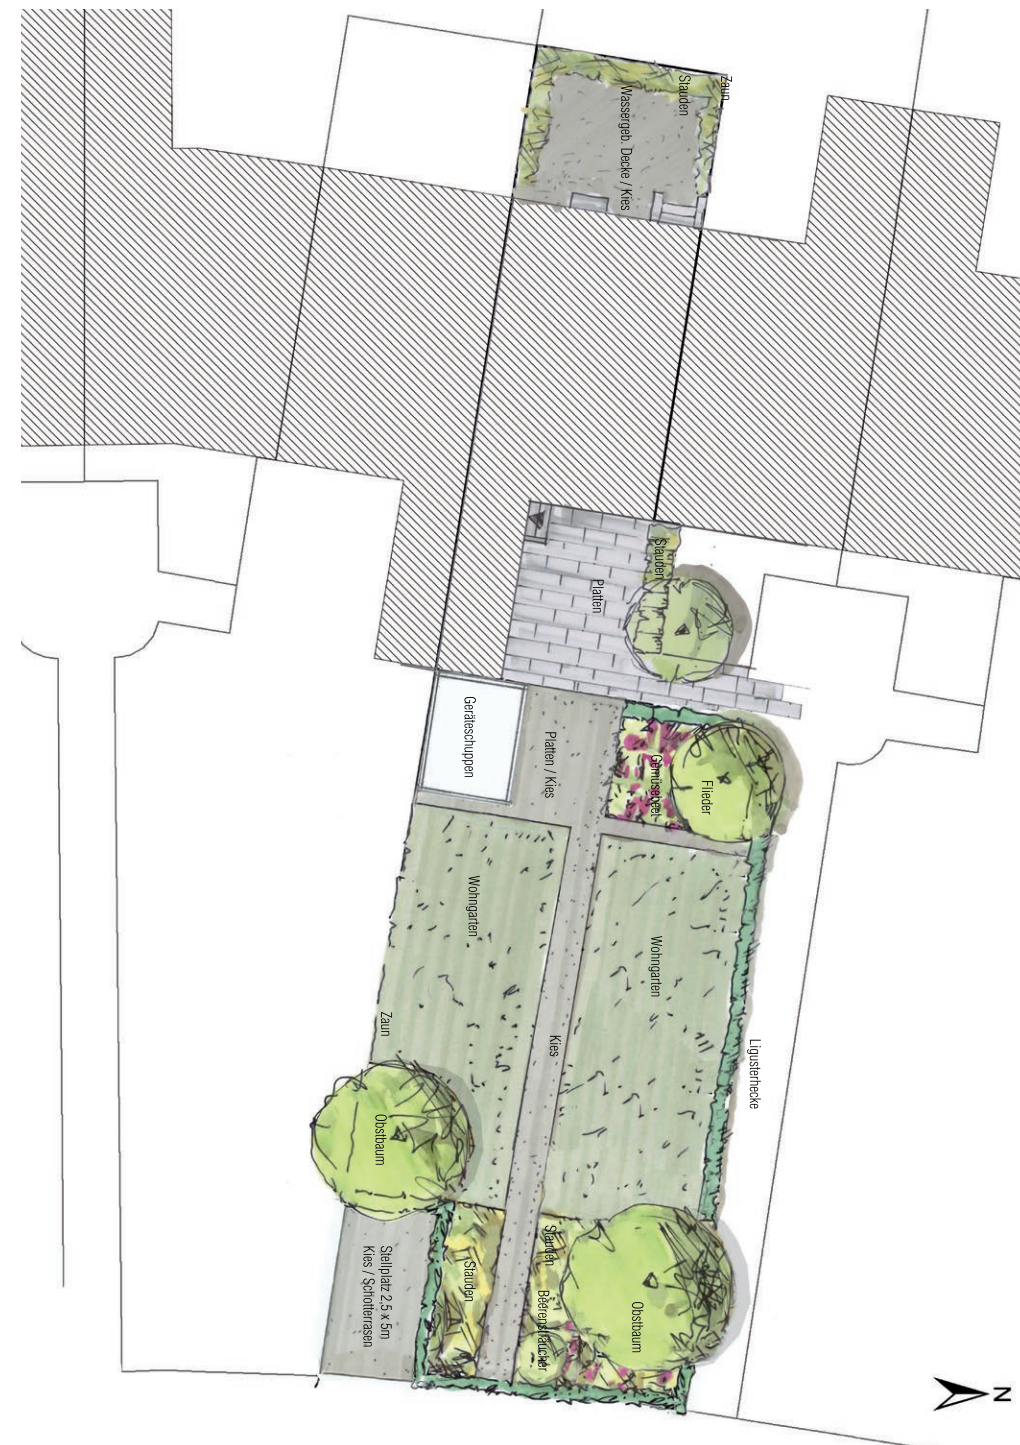
Gartengestaltung mit Stellplatz straßenseitig

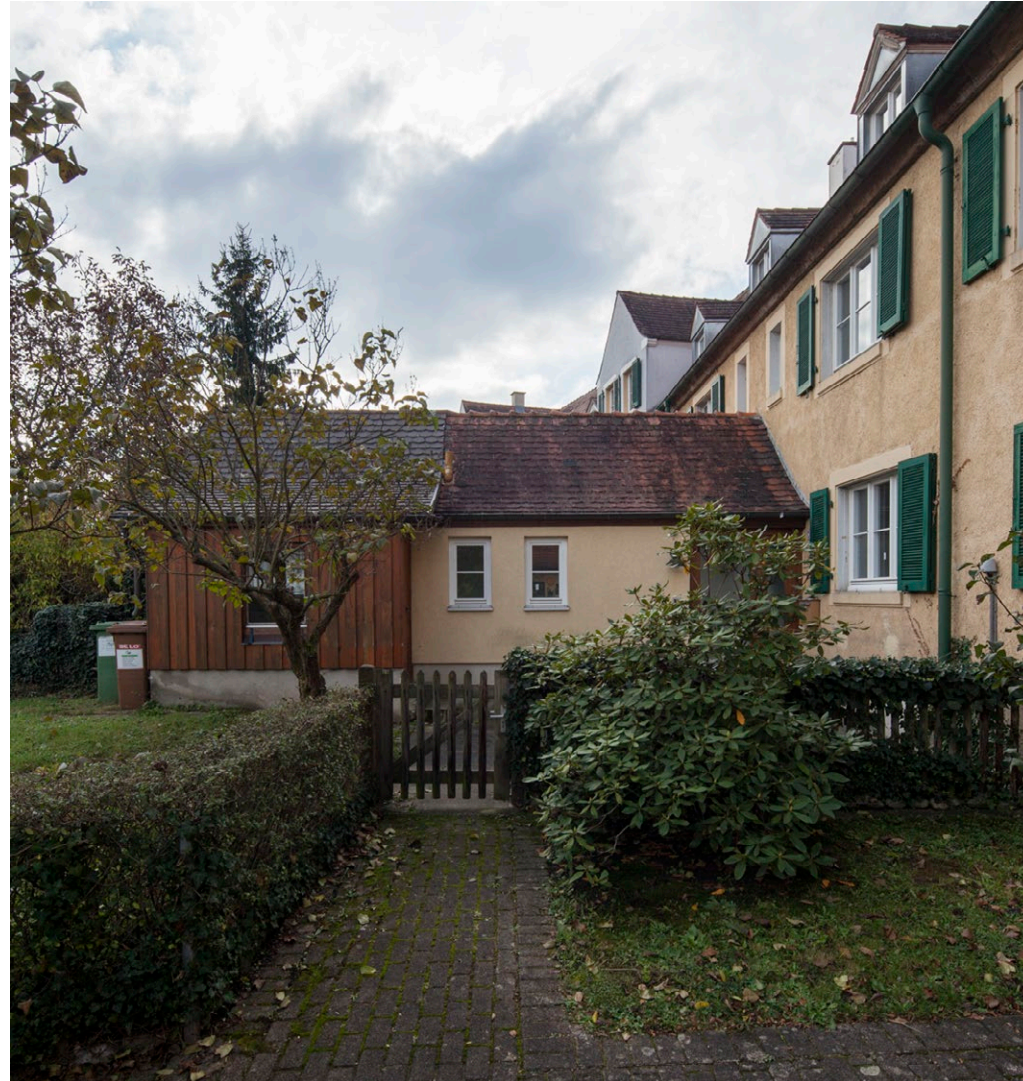
Außenansicht mit historischem Kleintierstall und angebautem nicht denkmalgerechtem Nebengebäude. (2014)

Bei vielen Wohnungen wurde in den ehemaligen Schuppen/Kleintierstall nach dem zweiten Weltkrieg ein Bad eingebaut. Um die dadurch verloren gegangene Abstellfläche zu kompensieren wurde später an den historischen Schopf ein weiteres Nebengebäude angebaut. Viele dieser Nebengebäude wurden in Eigenleistung errichtet und sind weder statisch überprüft noch gestalterisch (Bautiefe und Dachform) mit der Denkmalpflege abgesprochen und genehmigt.

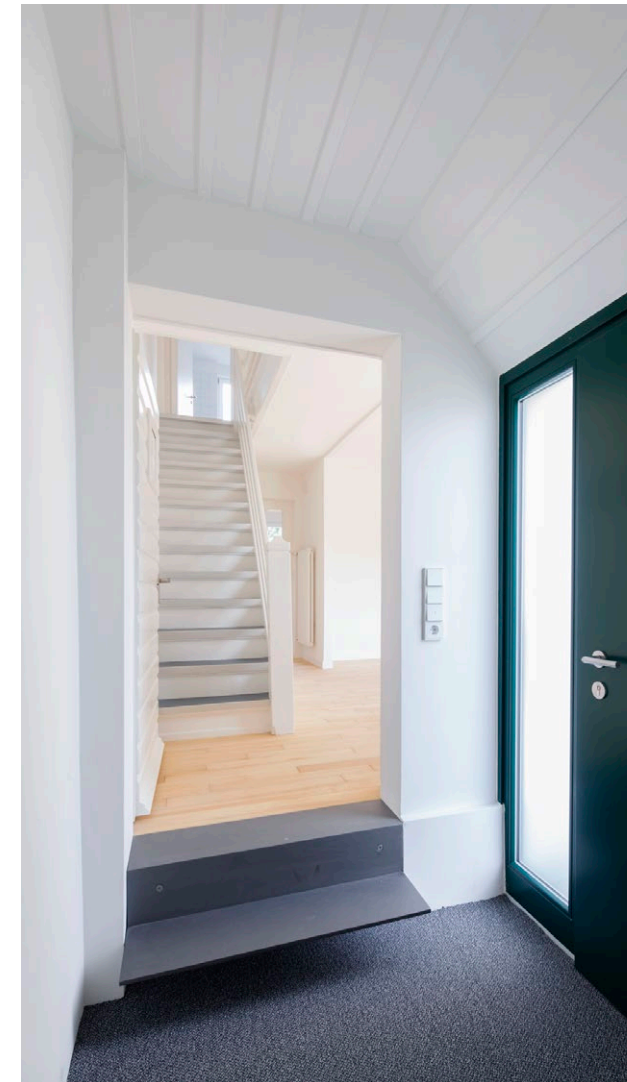
Windfang mit neuer Treppenstufe aus Stahl
