# Blick hinter den Bauzaun

Halbzeit beim Umbau des Augustiner museums. Seit Frühsommer 2006 regieren in dem altherwürdigen Gebäude nicht Zepher und Kronen, sondern Maurer-kellen und Schaufeln. Der Umbau von Südbadens wichtigstem Museum ist weit vorangeschritten, aber kaum etwas davon ist bisher öffentlich sichtbar. Deshalb schaute das Amtsblatt jetzt einmal hinter den Bauzaun...

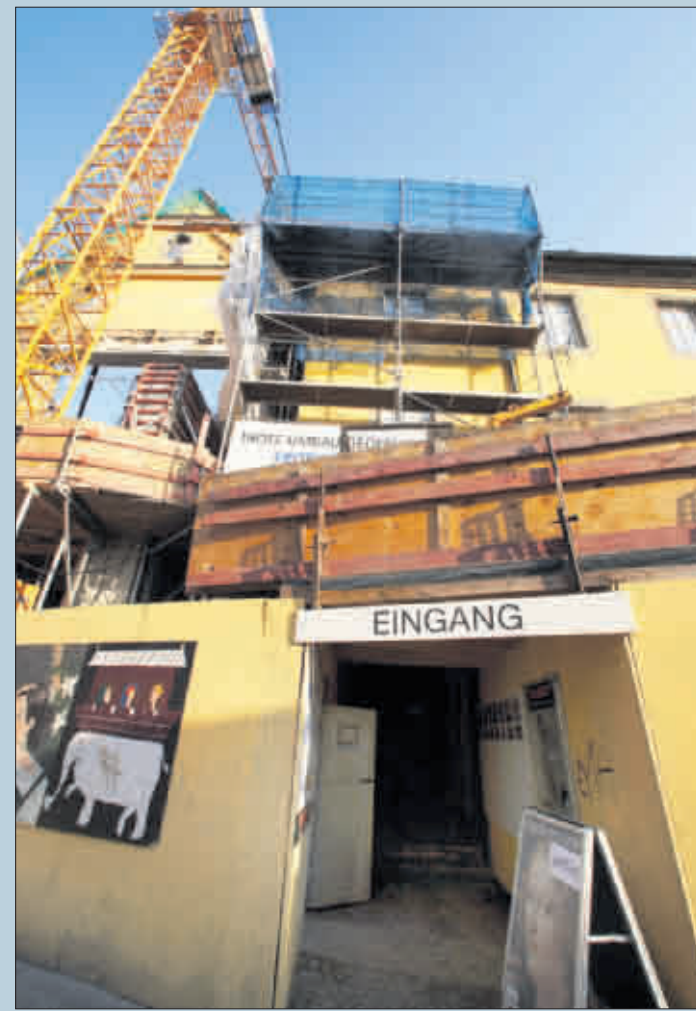
Links neben dem jetzigen Eingang ist die Maueröffnung für das Kaiserfenster aus dem Münster zu erkennen (Foto: F. Bilger)

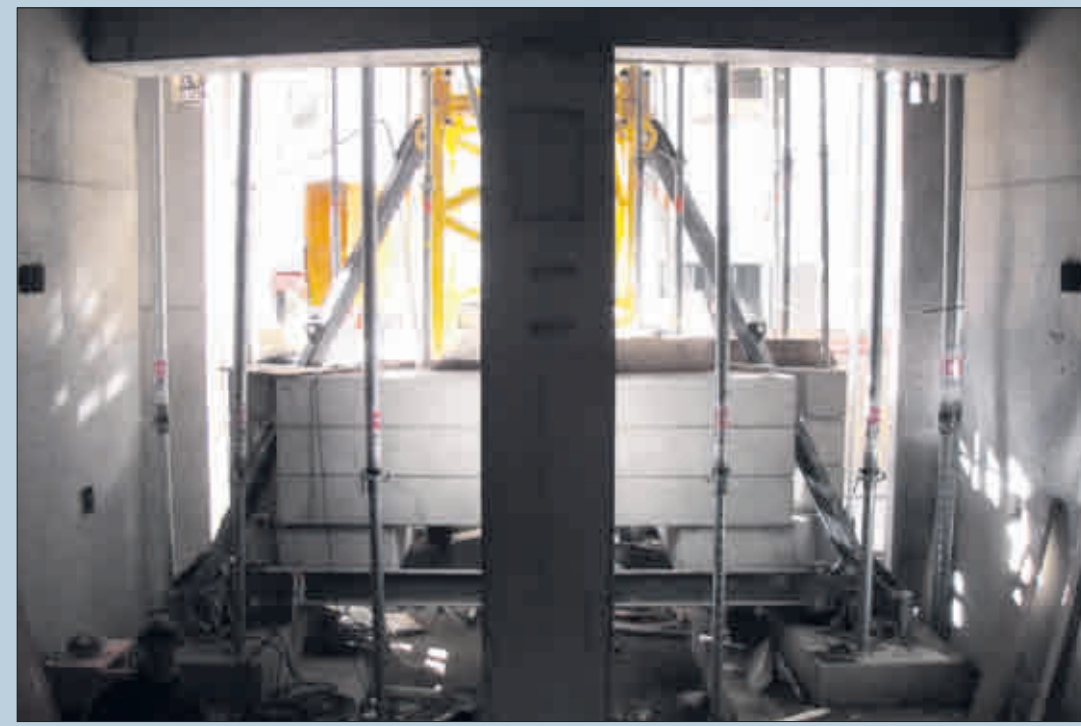
Der zukünftige Eingang von innen. Vor hier aus erschließen Treppen und ein Aufzug die Ausstellungshalle, die Emporen des Kirchenschiffs und die Gemäldeausstellung im Dachgeschoss (Foto: G. Süßbier)

Die auffälligste Änderung zeigt sich schon jetzt im neuen Eingangsbereich. Betreten die Besucherinnen und Besucher das Museum bislang durch eine zwar sehr schöne, aber eher unauffällige Tür, die zur Zeit hinter Bauzäunen fast verschwindet, öffnet sich das Haus in Zukunft mit ei-

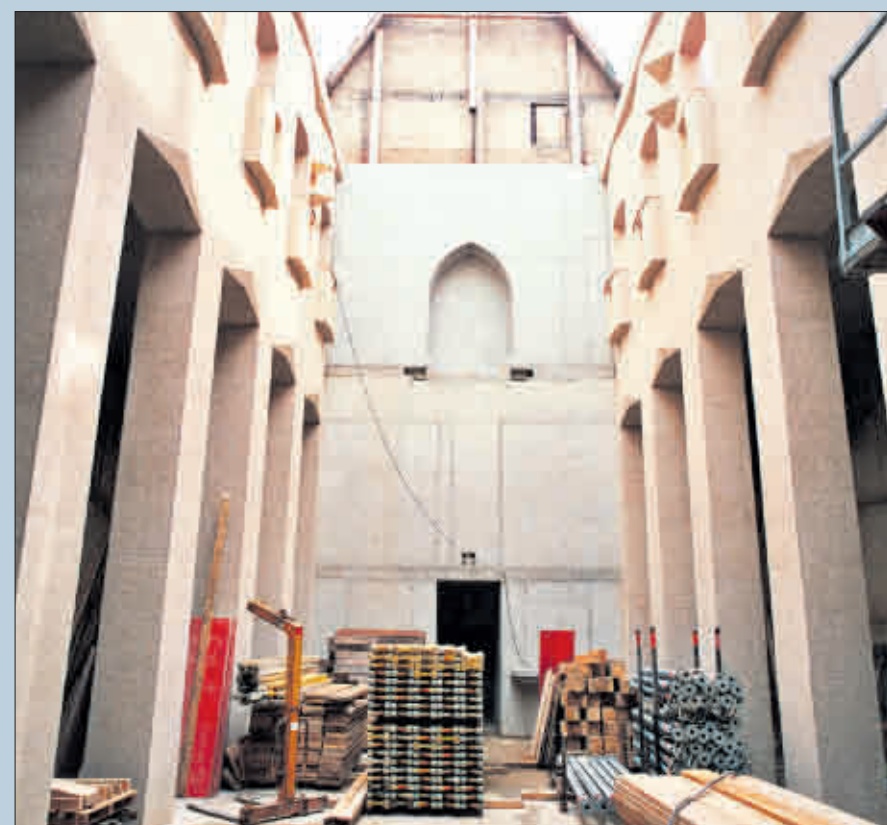
Schon der Rohbau des Kirchenschiffs lässt den künftigen Raumeindruck erkennen (Foto: R. Buhl)

telalterlicher Häuser frei, die sich teilweise noch unter die Seitenmauern des Kirchenschiffs erstrecken. Nach diesen Forschungsarbeiten wurden die Baureste für die Nachwelt konserviert. Das gesamte ehemalige Kirchenschiff mit 12 Metern Höhe und 30 Metern Länge wurde baulich mehrfach gegliedert: Durch eine Zwischendecke entstand ein großes Untergeschoss mit

500 Quadratmetern für Wechselausstellungen. Der Clou: Der Raum ist durch einen neuen unterirdischen Gang mit dem rückwärtigen Hof an der Salzstraße verbunden, über den in Zukunft die Ausstellungsstücke an- und abtransportiert werden können. In das Erdgeschoss des Kirchenschiffs hat der Architekt Christoph Mäckler zudem Wände mit hohen Durchlässen einge-

baut, die weitgehend fertiggestellt sind. Sie bieten vor allem zwei Vorteile: Einmal ermöglichen sie den Einbau seitlicher Emporen, die die Ausstellungsfläche vergrößern. Außerdem stützen sie das rund 400 Quadratmeter große Dachgeschoss ab, das damit als zusätzliche Ausstellungsfläche zur Verfügung steht.

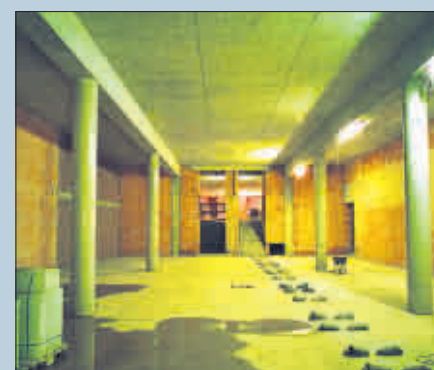
Rund 500 m² bietet die Ausstellungshalle im Untergeschoss (Foto: R. Buhl)

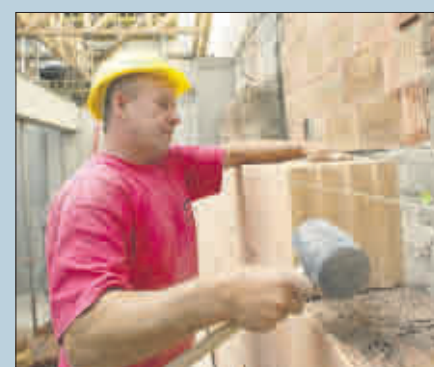
Vorgesetzte Wände sorgen für ein stabiles Raumklima (Foto: F. Bilger)

wie auch im Kirchenschiff, innen mit einer isolierenden zweiten Mauer-schicht verkleidet. Und es stehen noch weitere Arbeiten an: Die Mauern müssen mit Mörtelinjektionen und Füllungen gesichert, die Dachbalken aufwän-

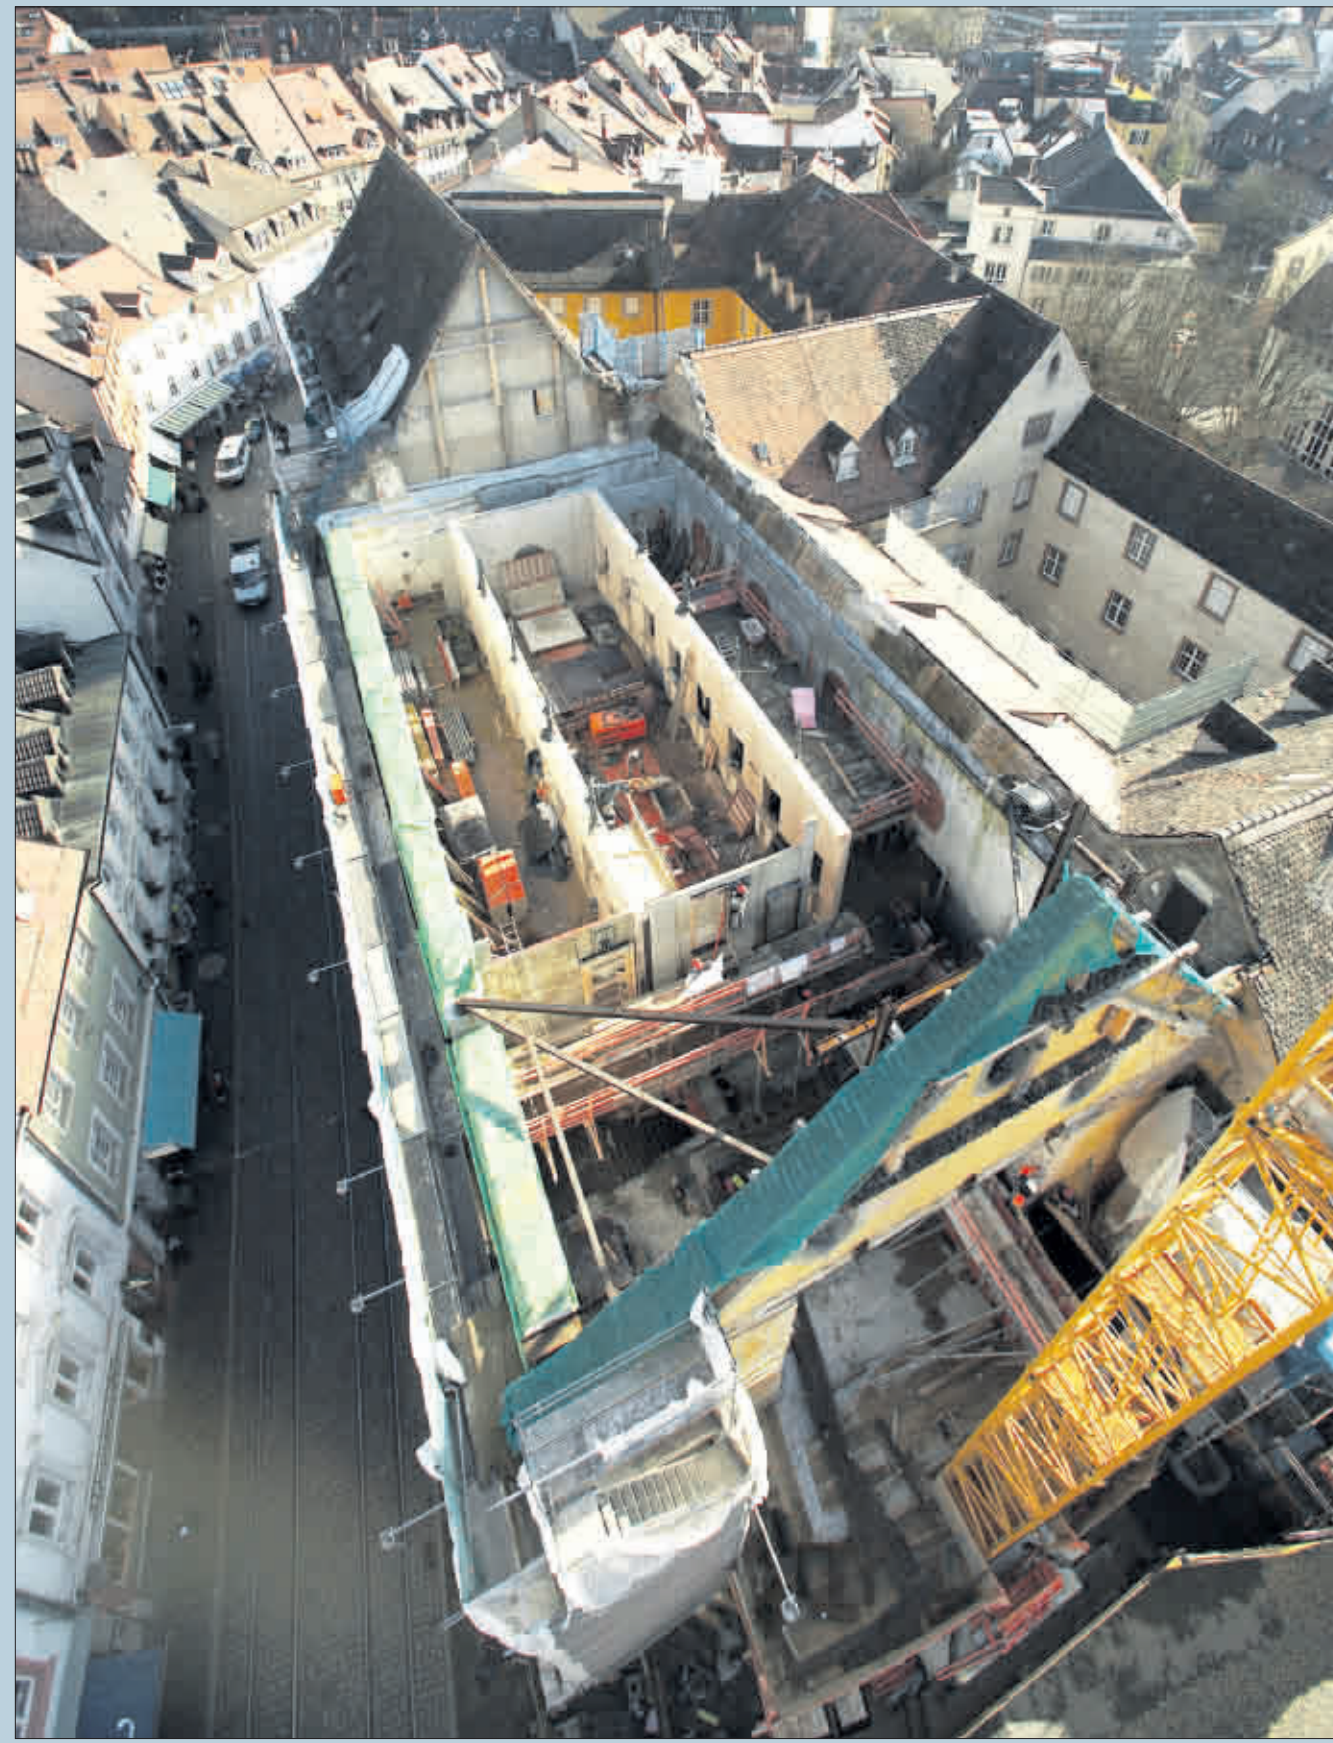
Aus schwindelner Höhe hat sich der Fotograf einen Überblick verschafft: Vorne die Eingangsfront mit dem Foyer, dahinter das offene Kirchenschiff mit dem noch eingedeckten Chor (Foto: F. Bilger)

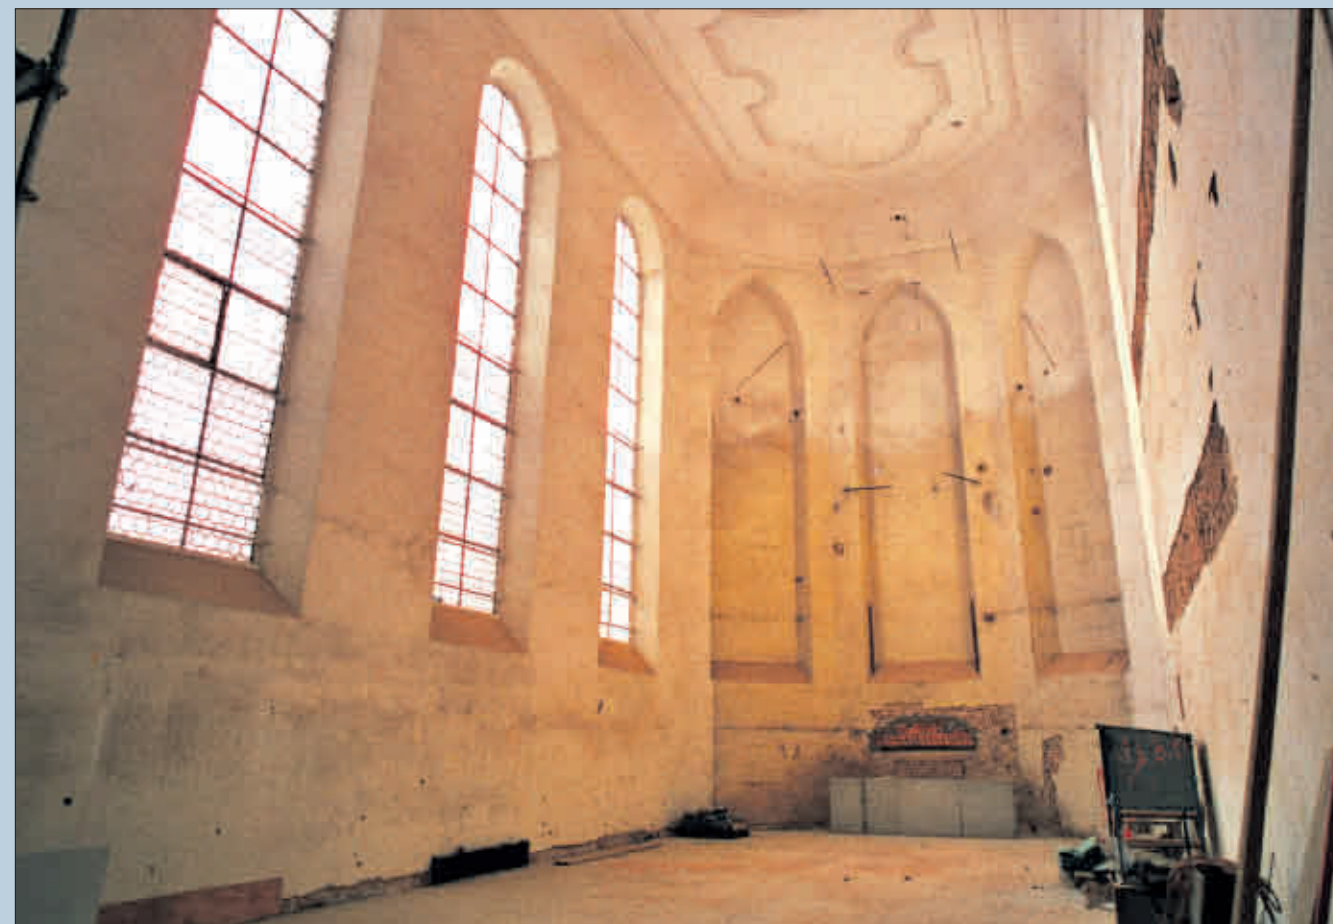
Wenig verändert wurde bislang der Chor, der auch in seiner bisherigen Form erhalten bleibt. Hier sollen neben der Orgel an der Stirnseite sakrale Kunstwerke der Barockzeit gezeigt werden (Foto: R. Buhl)

Direkt an das ehemalige Kirchenschiff grenzt im Osten der fast ebenso lange Chor an. Alle Mauern wurden,

dig saniert und die mehrhundertjähri-gen Ziegel zum großen Teil ersetzt werden. Nicht zuletzt soll die Orgel nach der Restaurierung wieder an ihren ursprünglichen Ort zurückkehren.

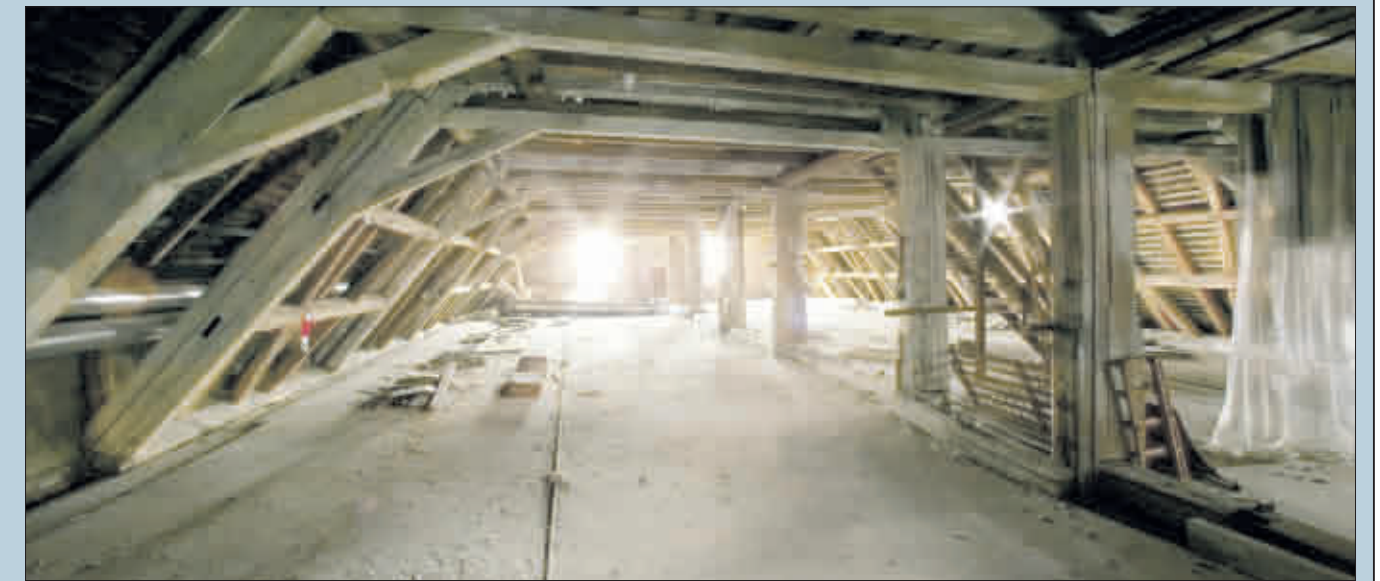
Der denkmalgeschützte Dachstuhl vor Baubeginn. Hier sollen auf 200 Quadratmetern Gemälde des 19. und 20. Jahrhunderts gezeigt werden (Foto: F. Bilger)

Sorgen bereite das historische Dachgestühl, in dem Pilz und Holzwurm ihre Spuren hinterlassen haben. Die denkmalgeschützten Balken

mussten wie die viele hundert Jahre alten Ziegel sorgfältig abgetragen werden. Nach der Sanierung müssen alle Bauteile wieder zum alten Platz zurückkehren. Diese Arbeiten werden in den kommenden, hoffentlich trockenen Monaten erfolgen. Übrigens: Wer einen

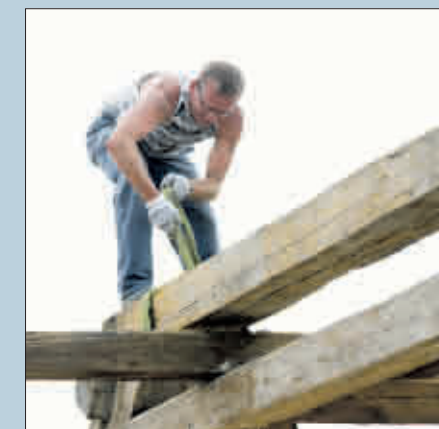
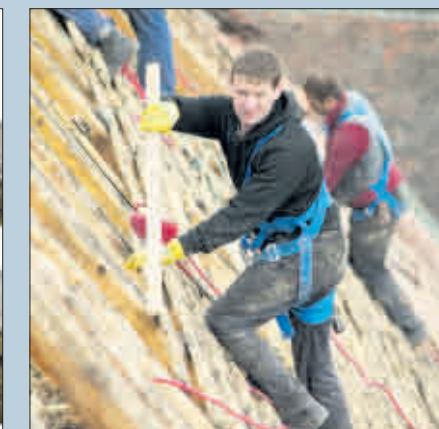
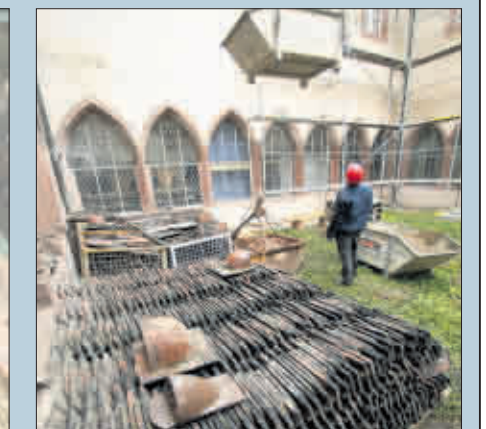
Der Abbau des Dachstuhls war eine große Herausforderung für Spezialisten. Die noch brauchbaren Dachziegel werden zur Zeit im Hof des Kreuzgangs gelagert (Bild rechts) (Fotos: F. Bilger)

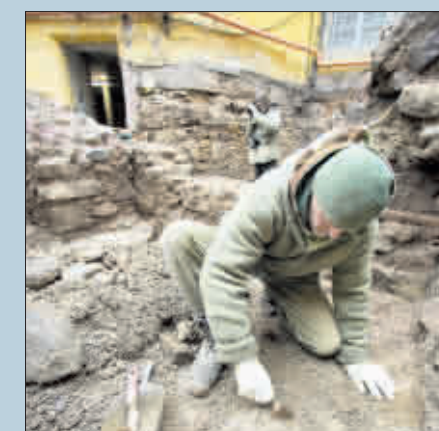
Im Kirchenschiff und im Osthof tauchten Grundmauern eines halben Dutzend mittelalterlicher Gebäude auf, die sorgfältig erfasst und gesichert wurden (Foto: F. Bilger)

Mit seinen gewaltigen Ausmaßen ist das ehemalige Kirchenschiff das Herzstück des 1. Bauabschnitts. Bevor hier großes Baugerät zum Einsatz kam, griffen aber zunächst Archäologen zu Kelle und Pinsel und legten die unter dem Boden liegenden Grundmauern hochmit-

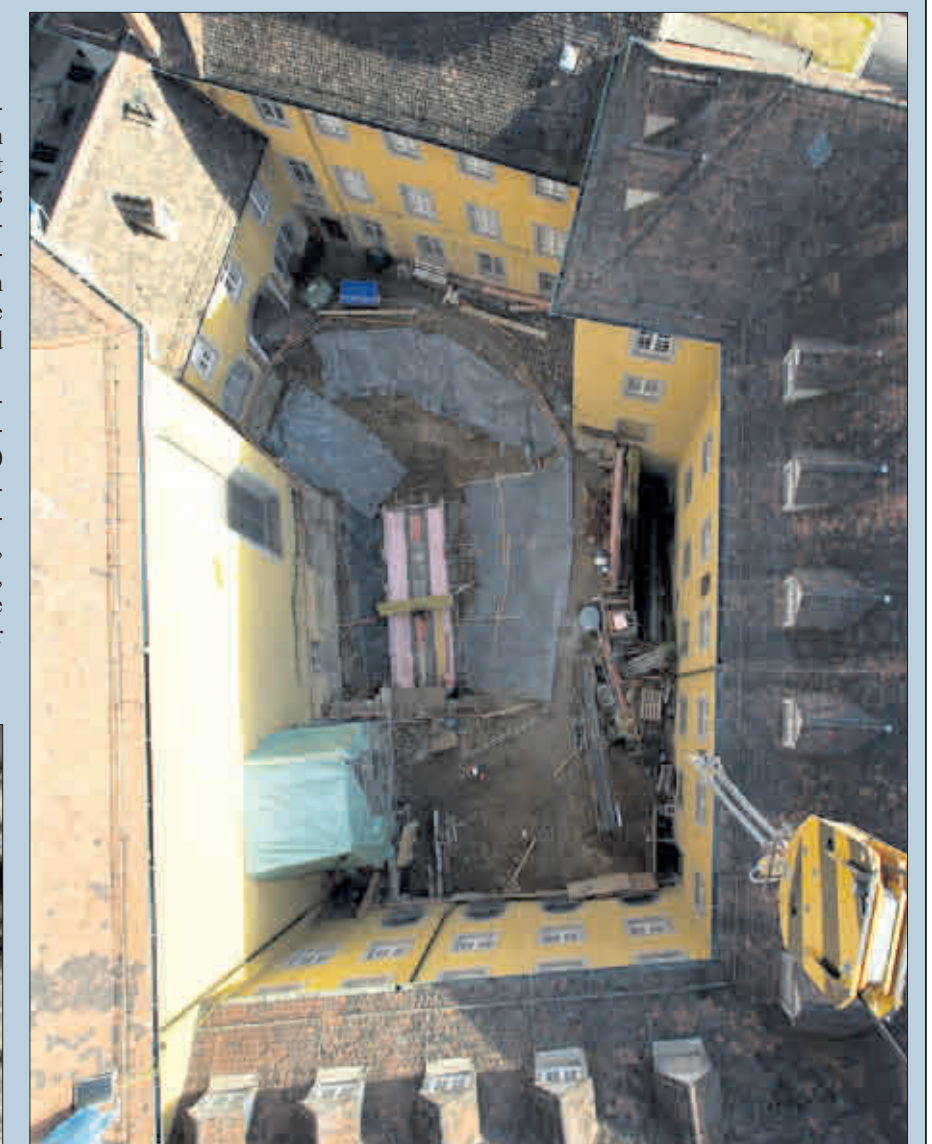
Tiefer Blick in den Osthof: Die beiden Gebäude aus dem 19. Jahrhundert (oben links im Anschluss an den Chor, ganz links) werden im 2. Bauabschnitt abgerissen und durch ein funktionales Gebäude ersetzt, über das auch die Anlieferung erfolgen soll. Das passiert zur Zeit noch mühsam per Hand treppauf und treppab (Foto: F. Bilger)

Im Sommer 2009 soll der 1. Bauabschnitt abgeschlossen sein. Direkt im Anschluss folgt der 2. Bauabschnitt mit dem Neubau des Torhauses (das Haus mit der kleinen Toreinfahrt in der Salzstraße), über den in Zukunft die Anlieferung des Museums erfolgen soll. Im 3. Bauabschnitt ist dann das eigentliche Klostergebäude mit Kreuzgang und Schatzkammer „dran“.
